У сетевого интерфейса отсутствует функционал tx_checksumming, scatter_gather, tcp_segmentation_offload

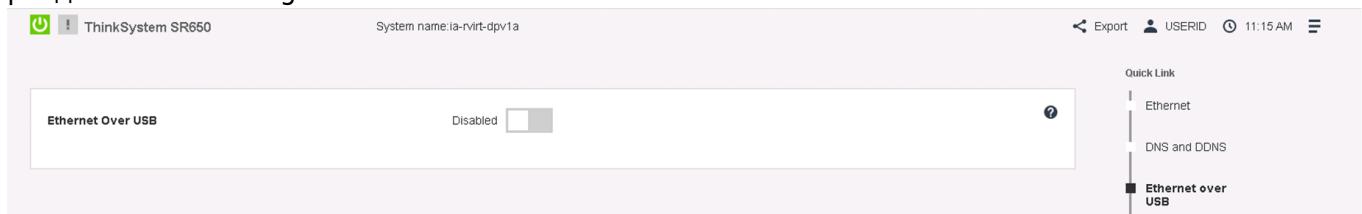
- В консоли Р-Хранилище выводится информация об ошибке У сетевого интерфейса "enp0s20f0u1u6" на сервере "10.17.33.157" отсутствует или отключен важный функционал: "tx_checksumming, scatter_gather, tcp_segmentation_offload"

- Данный адаптер не может быть использован для передачи данных и не совместим с ПО Р-Хранилище.

В консоли ХСС на каждом сервере необходимо отключить функционал "Ethernet over USB", в разделе "BMC Configuration – Network – Ethernet over USB".
