Проверка состояния H100 PCIe

Оригинальные карты

Неоригинальные - восстановленные карты

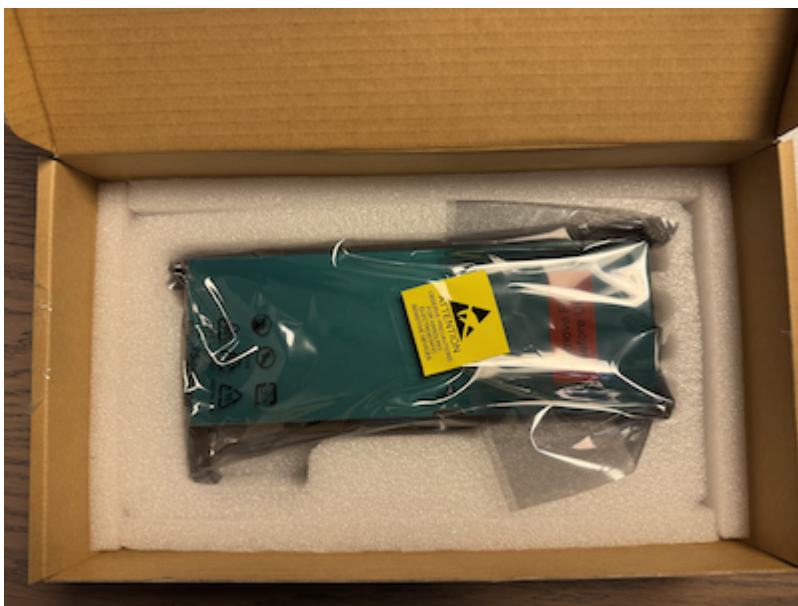
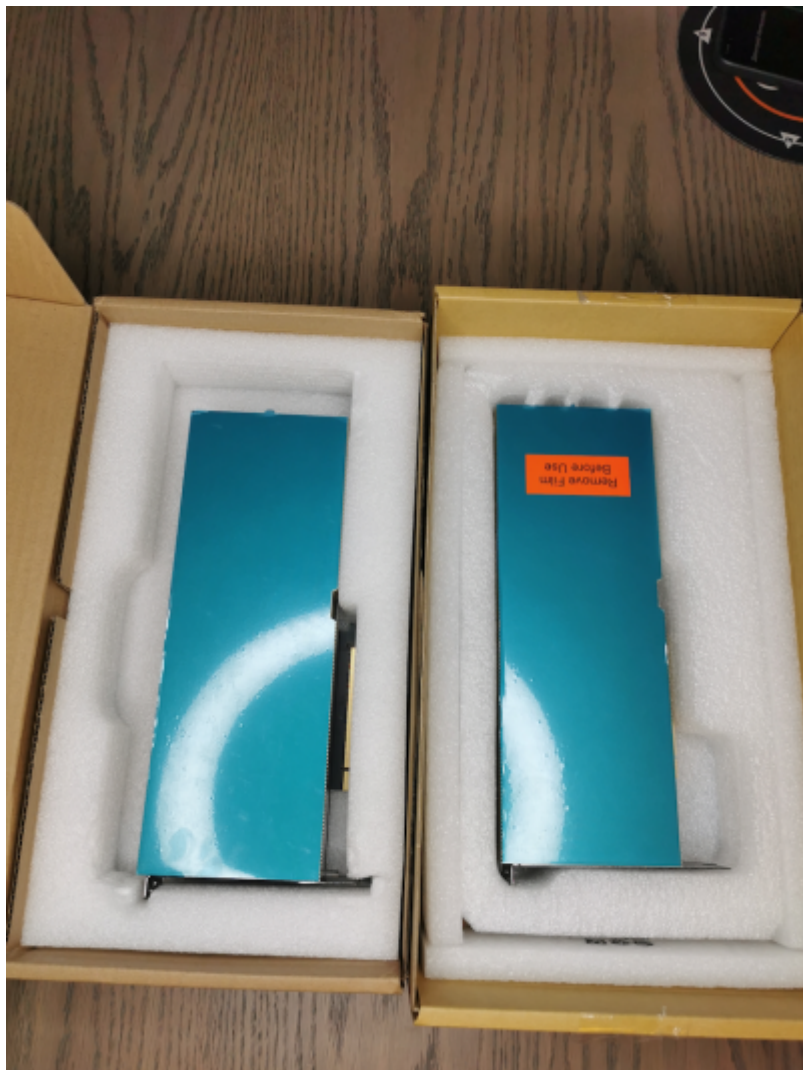
- Серый антистатический пакет с желтой наклейкой
- Синяя пленка на карте, на пленке красная наклейка "Remove film before use"
- Карта лежит плёнкой вверх к желтой наклейке
- Наличие заглушек NVLink

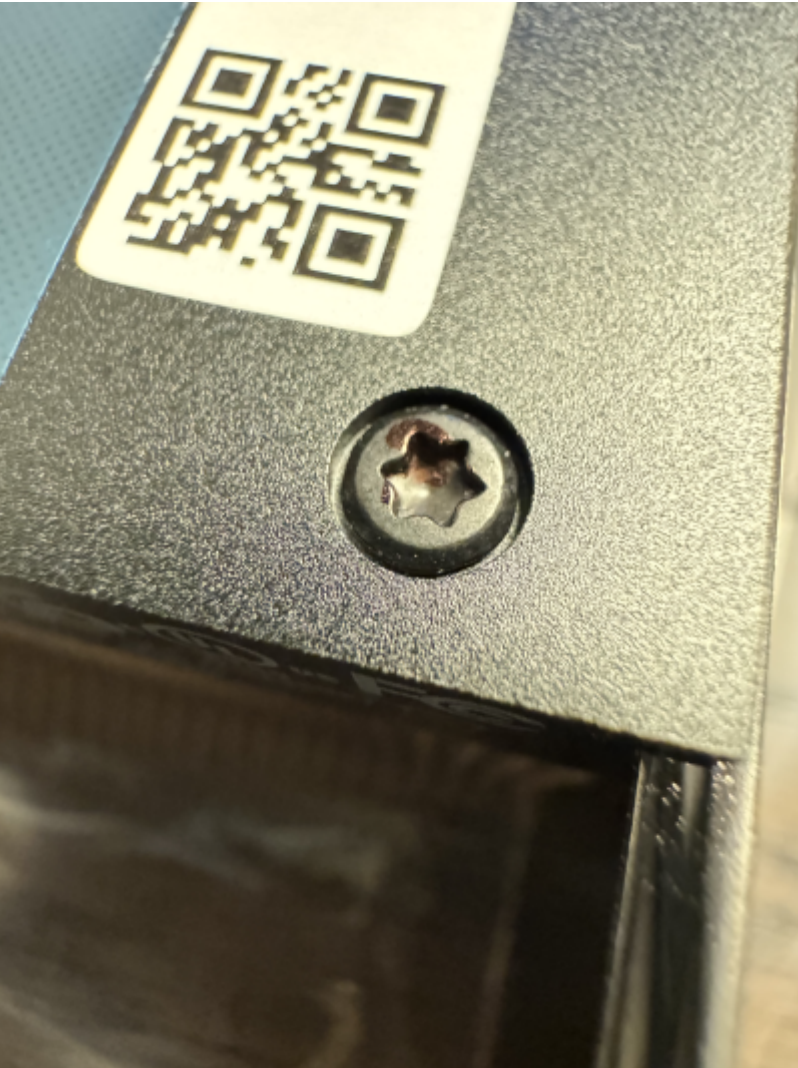
- Царапины на контактных площадках (есть на всех картах)
- Царапины на болтах (иногда бывают, покрашены черным маркером)
- Отсутствие синей пленки на карте (допустимо для некоторых вендоров, например HPE)
- Дополнительные заглушки на ушках PCIe (допустимо для некоторых вендоров, например HPE)

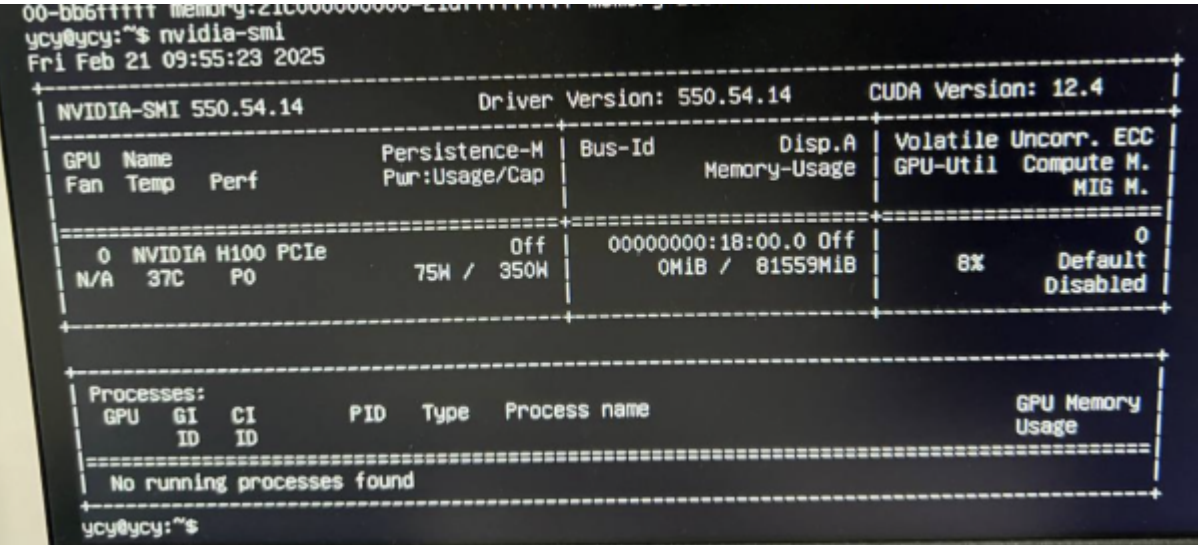
nvidia-smi

- Вывод NVIDIA SMI - 350W

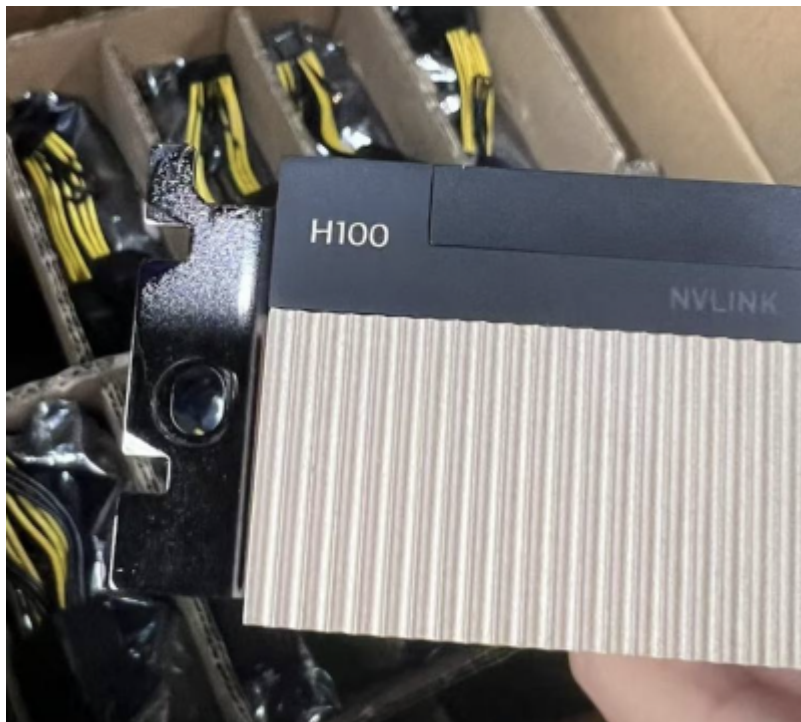
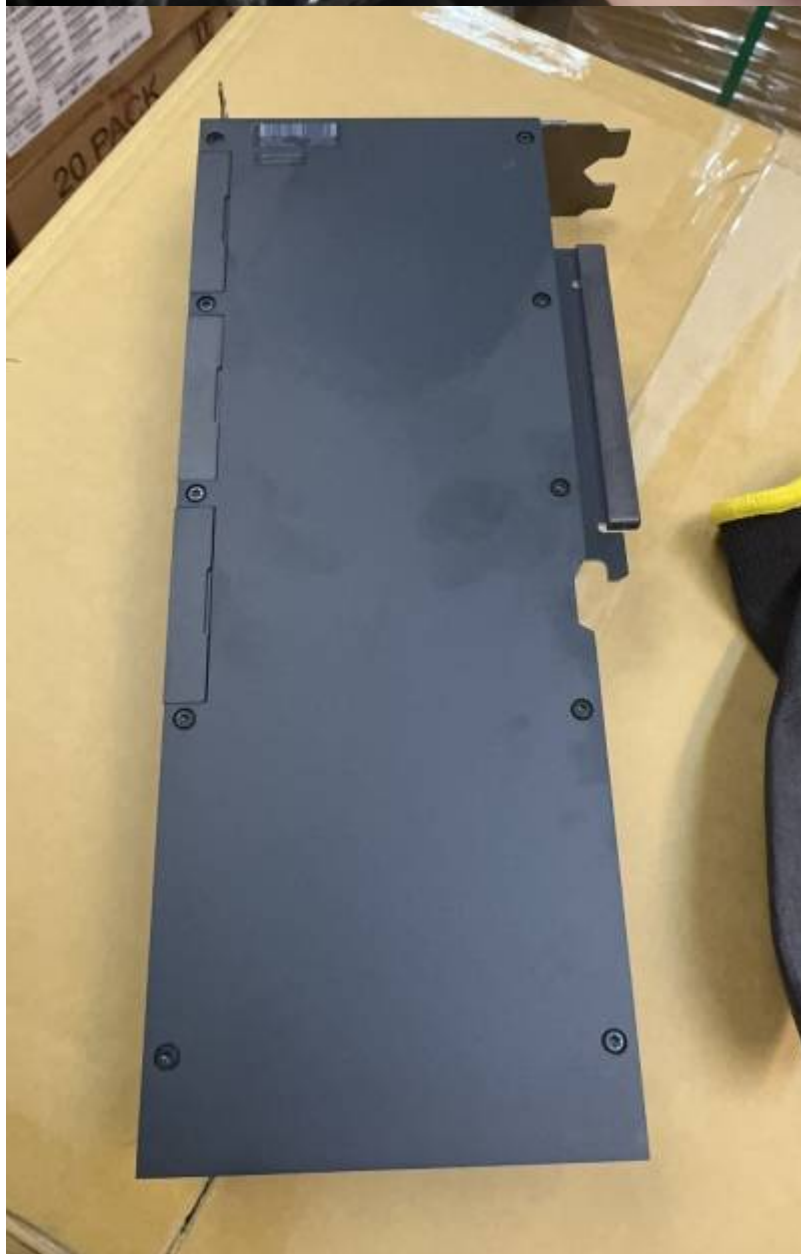
- Следы от болта на ушке
- Пыль
- Следы пальцев на металлических частях
- Неоригинальная упаковка, отсутствие антистатического пакета с желтой наклейкой
- Отсутствие синей пленки на карте (допустимо для некоторых вендоров, например HPE)
- Отсутствие заглушек NVLINK
- Следы на поверхности платы от средства для удаления наклеек

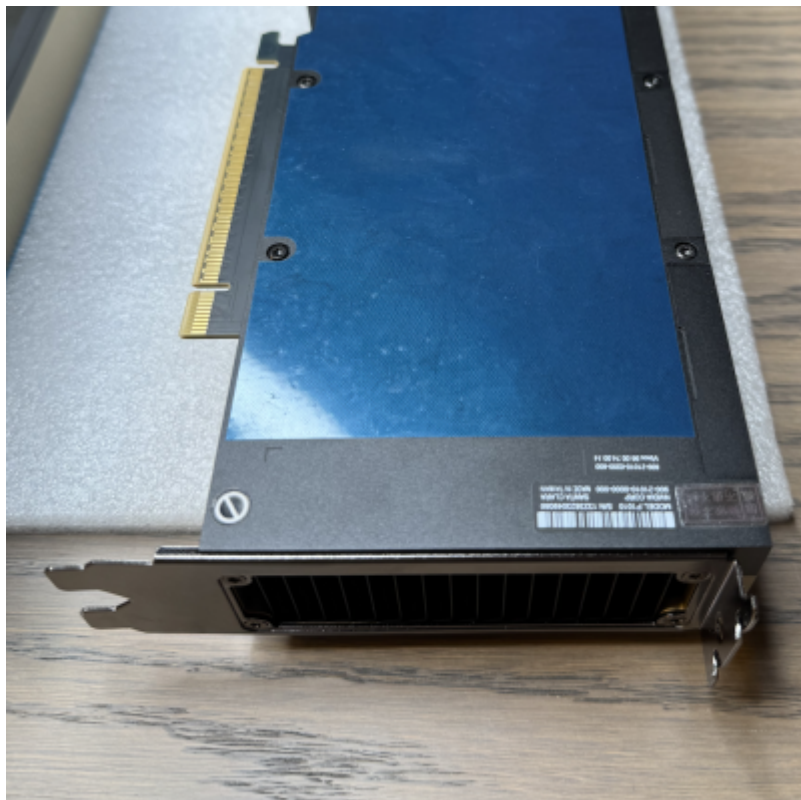
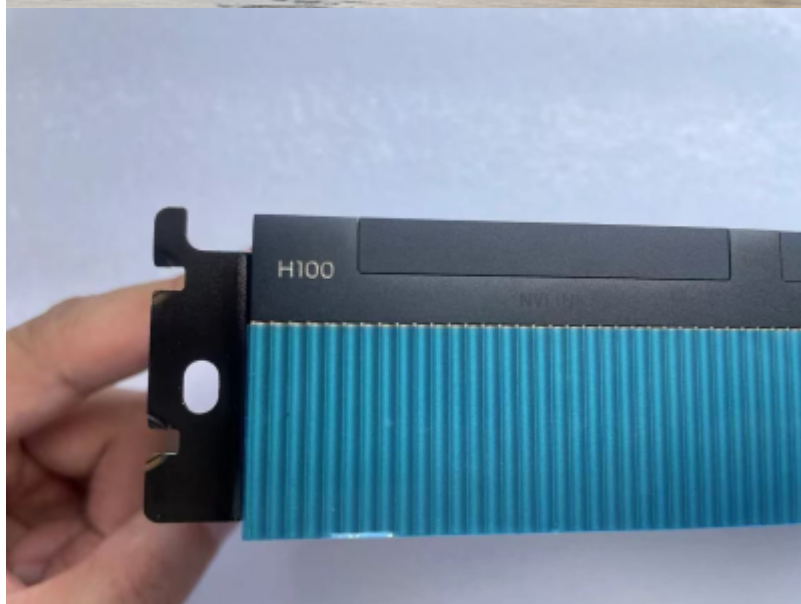
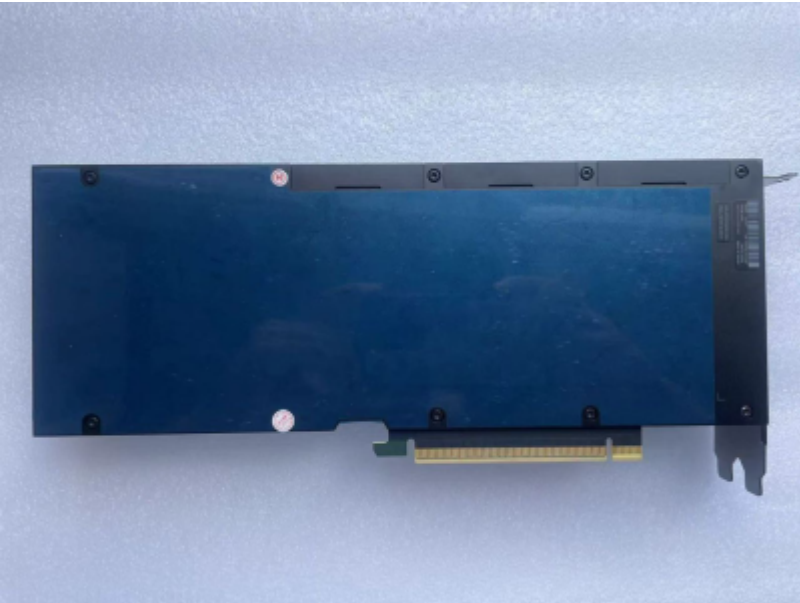
Визуально эти карты практически не отличаются от оригинала. За исключением следующих наблюдений:

- Лишние пломбы на болтах
- Голограммы на поверхности карты
- Лишний прозрачный пластик на боковой поверхности карты
- Лишняя синяя пленка на боковой поверхности карты
- Заглушки NVLINK дежаты плохо
